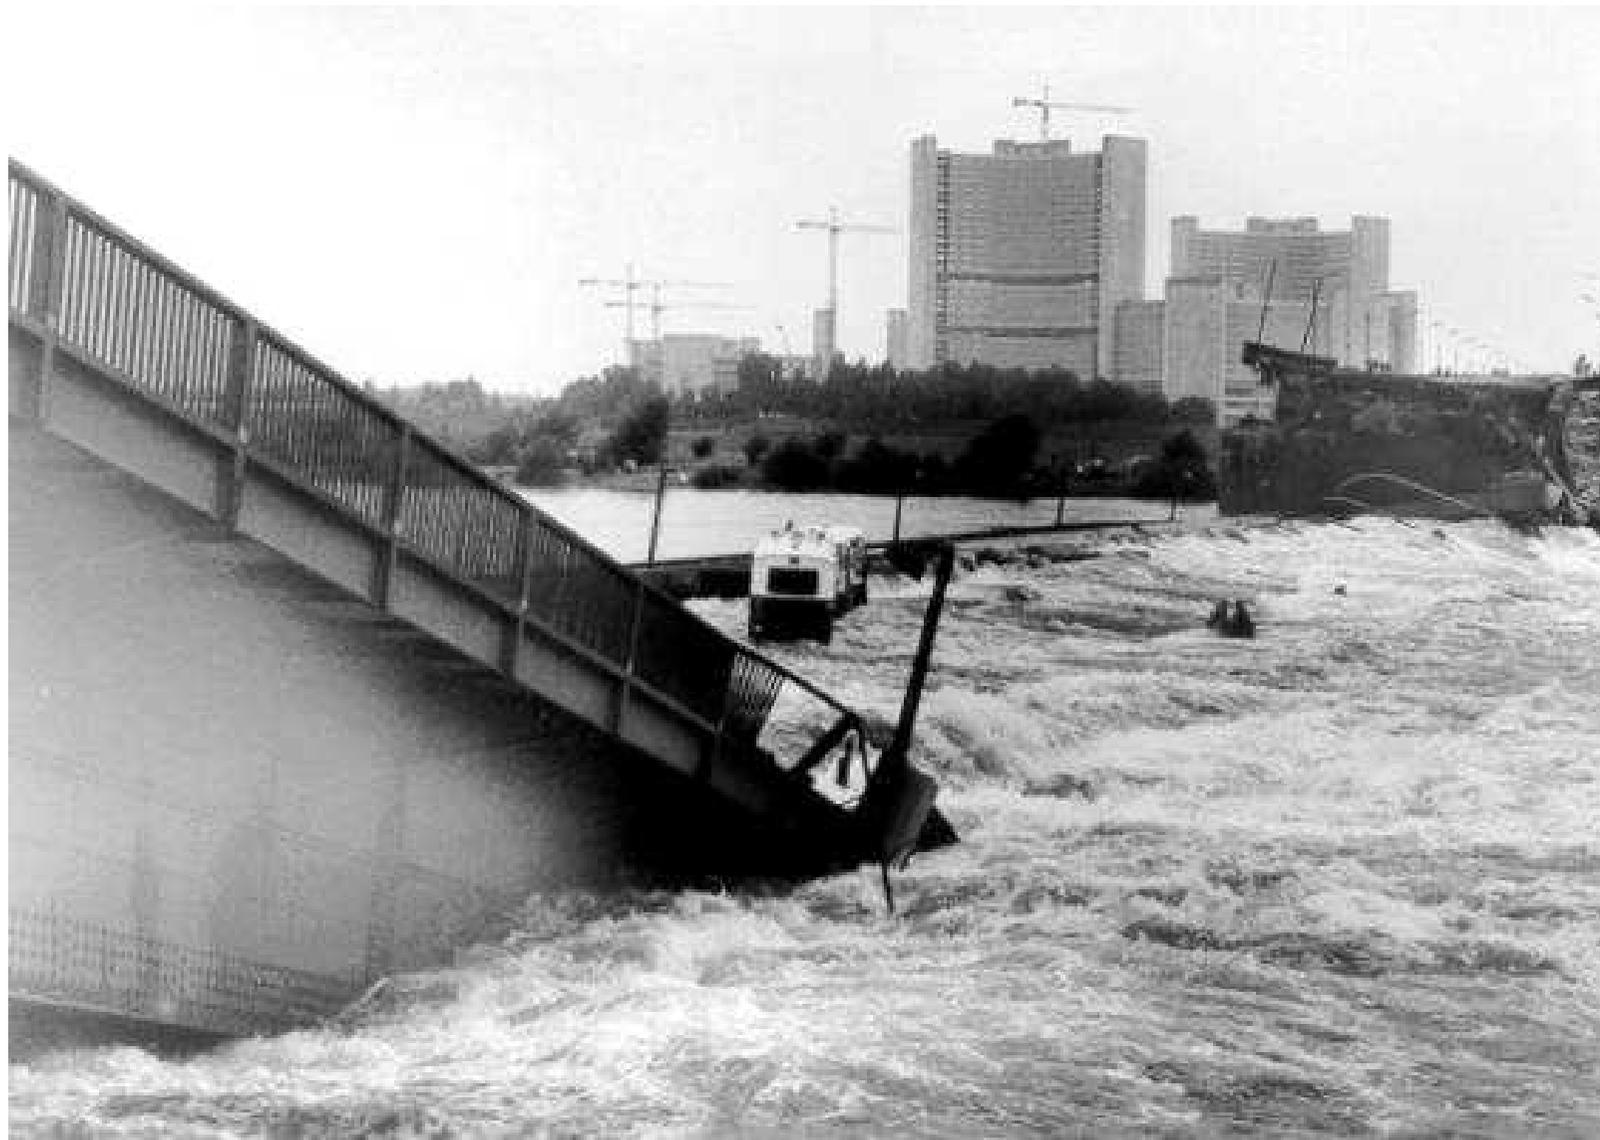
Abb. 1 Eingestürzte Wiener Reichsbrücke

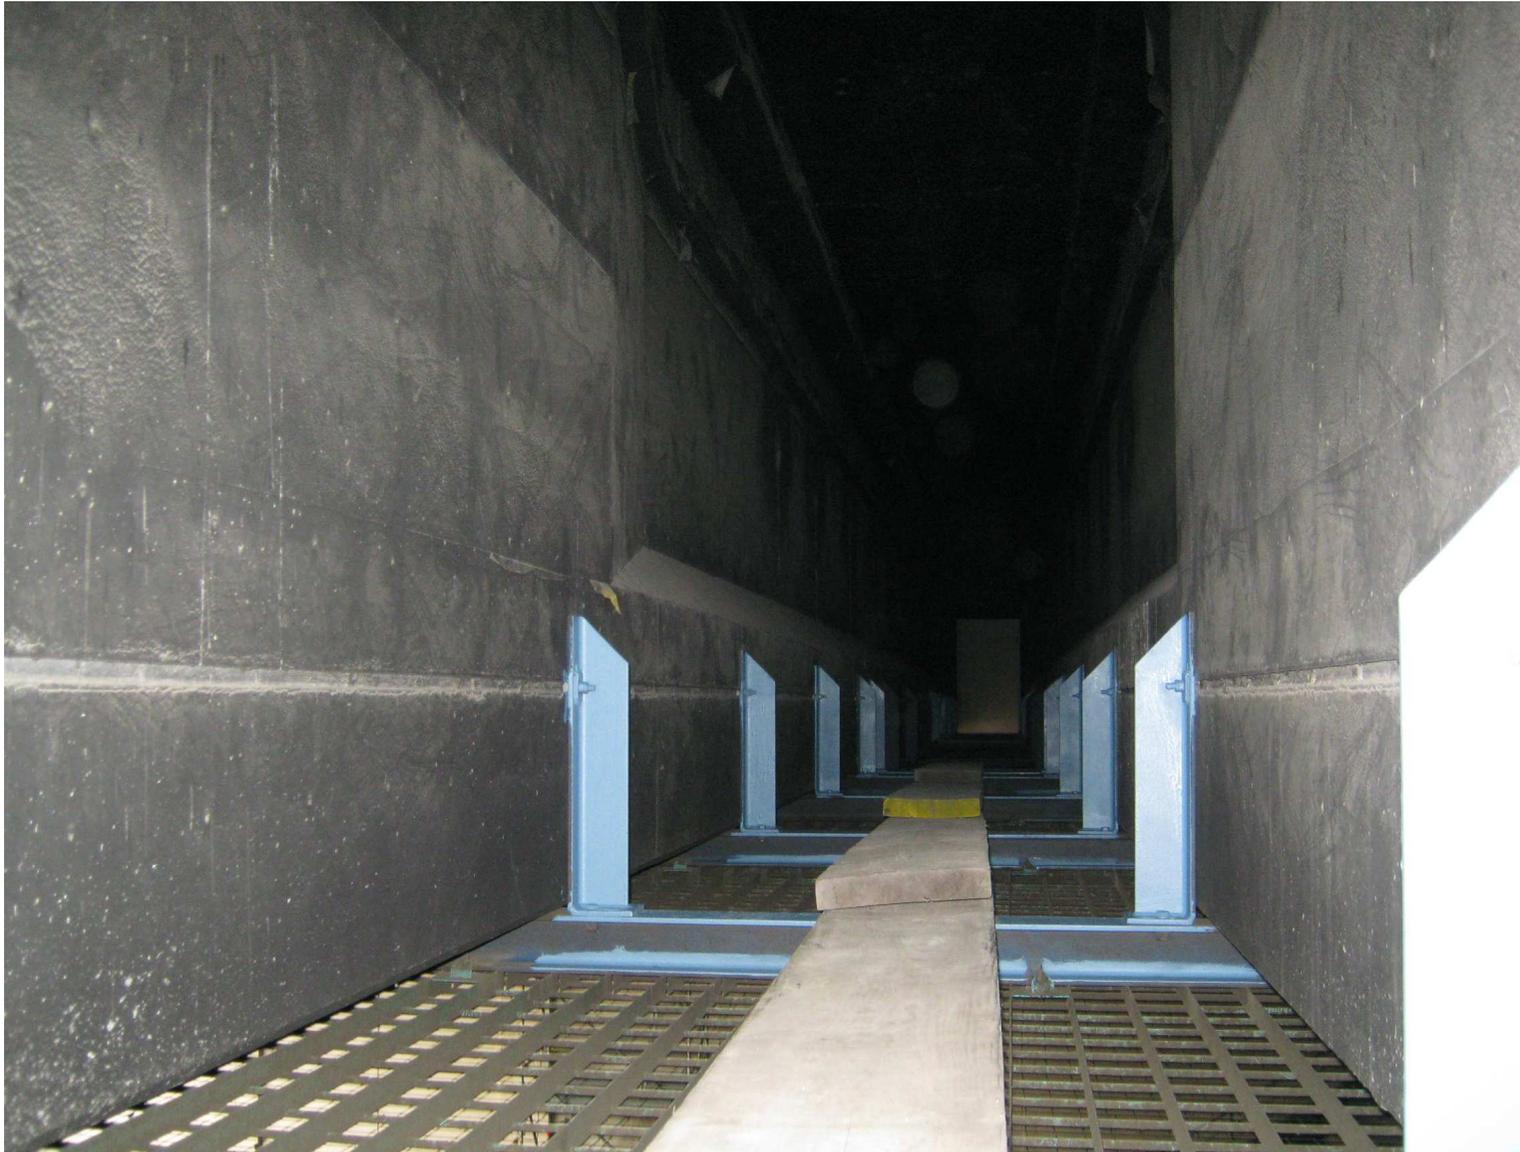
Abb. 8 Gitterrostbelag

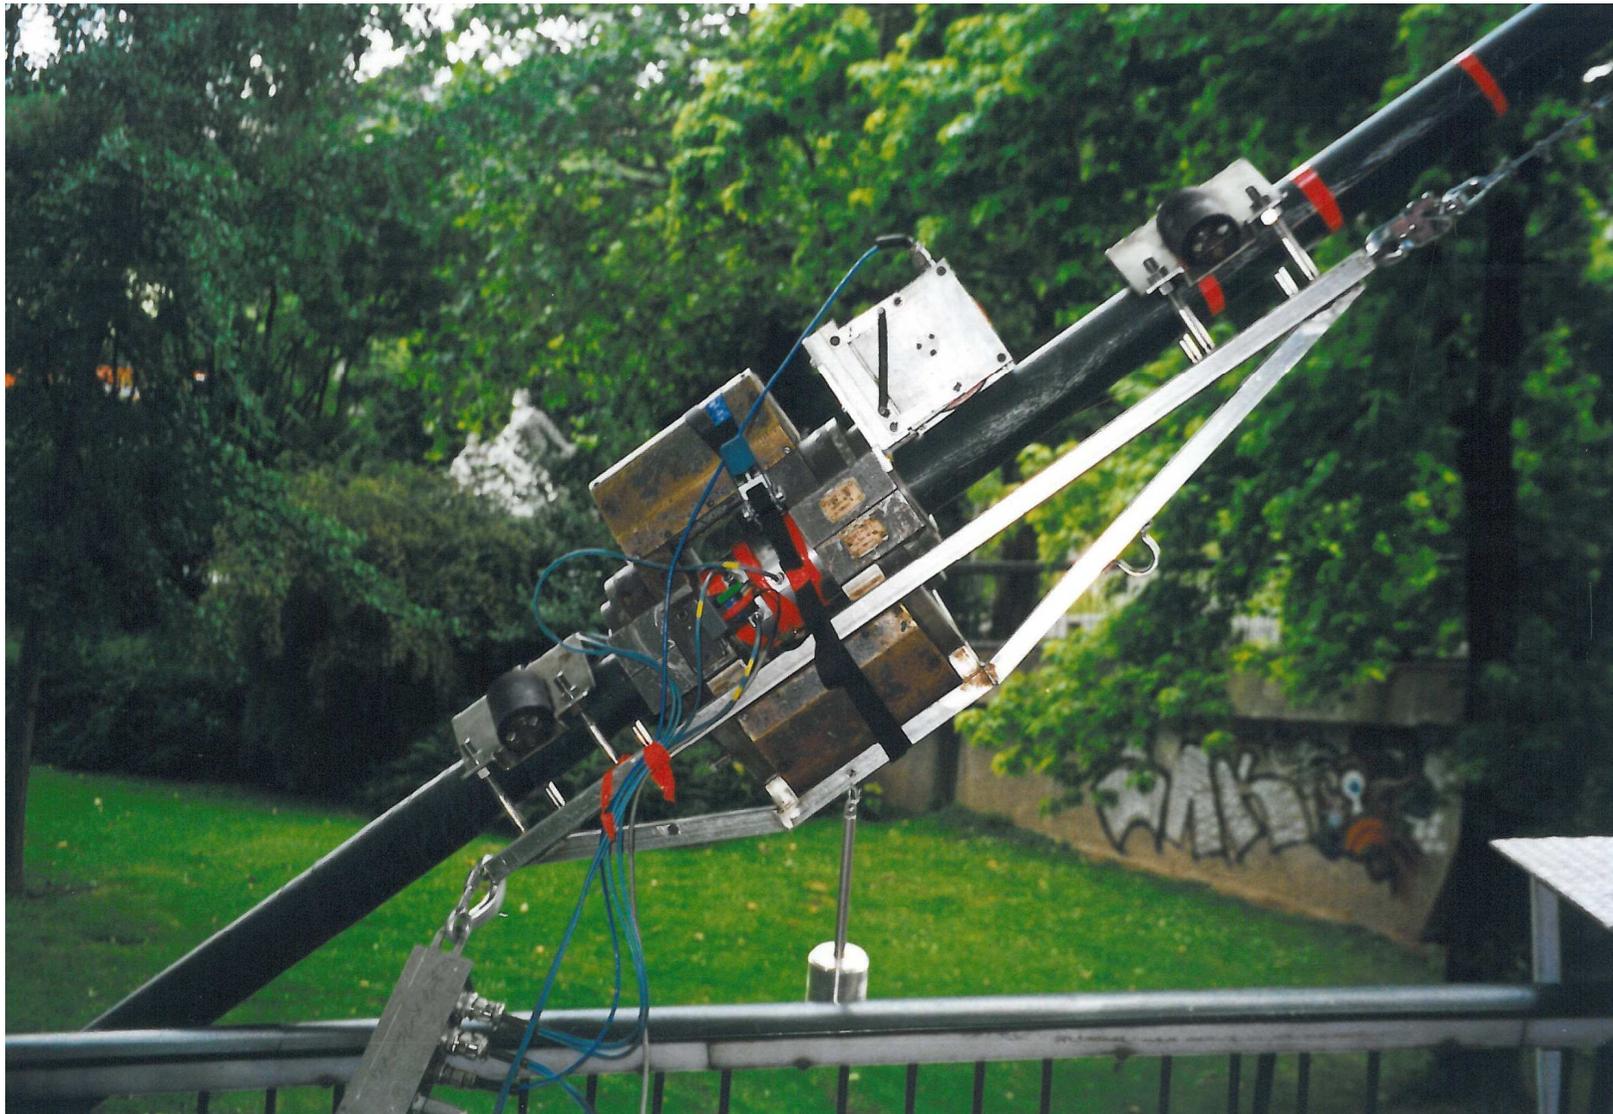
Abb. 10 Magnetinduktive Prüfung Kabel

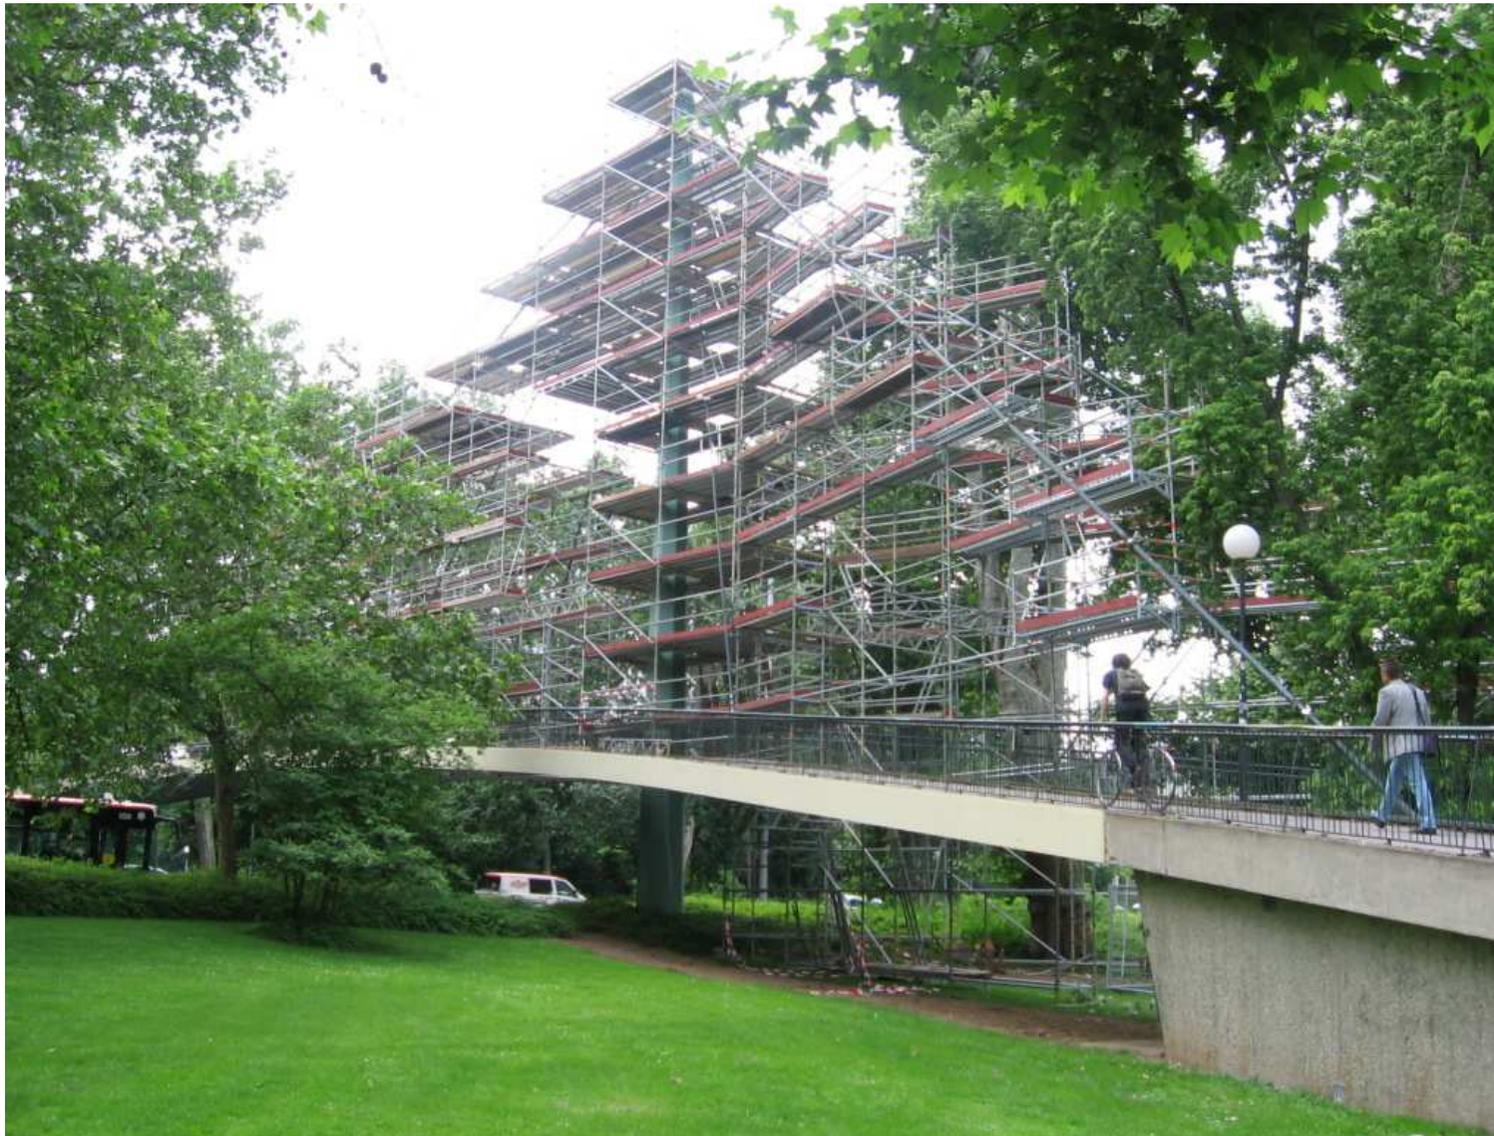
Abb. 11 Einrüstung Kabel und Pylon
